KOELPROBLEMEN VERVOLG

IN EEN SERIE OVER DIAGNOSE VAN KOELPROBLEMEN IS IN EEN EERDER ARTIKEL IN DIT BLAD HET OVERSTROMEN VAN HET EXPANSIEVAT BEHANDELD

Deze keer behandelen wij het directe koelsysteem en de problemen die zich daarbij kunnen voordoen.

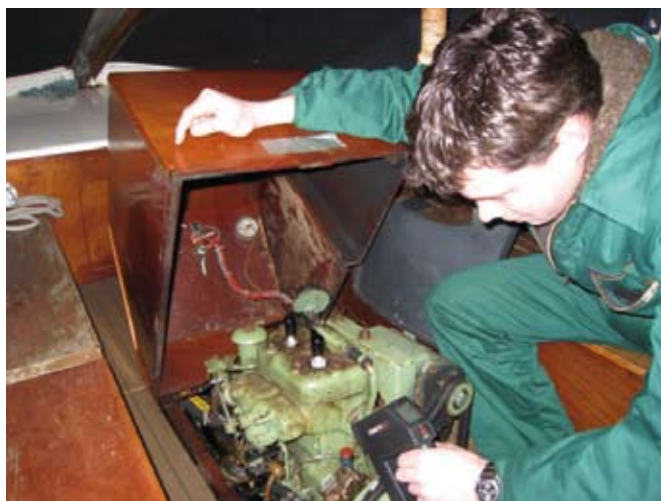
Een ander probleem bij direct gekoelde motoren is elektrolyse. Dit speelt vooral een rol bij het varen op zout water. Om elektrolyse tegen te gaan worden er bij sommige motoren anodes in de cilinderkop en de cilinderwand geplaatst. Deze worden vaak over het hoofd gezien bij periodiek onderhoud. Als het goed is, zit er een klein gaatje in de bronzen anode houder. Als de anode volledig verdwenen is, stroomt er water uit het verklikergaatje om aan te geven dat de anode direct aan vervanging toe is.
